# Kolvika, Ålesund.

Kartlegging av naturmangfold i sjø

DATO / REVISJON: 6. november 2020 / 00

DOKUMENTKODE: 10221722-RIM-RAP-001

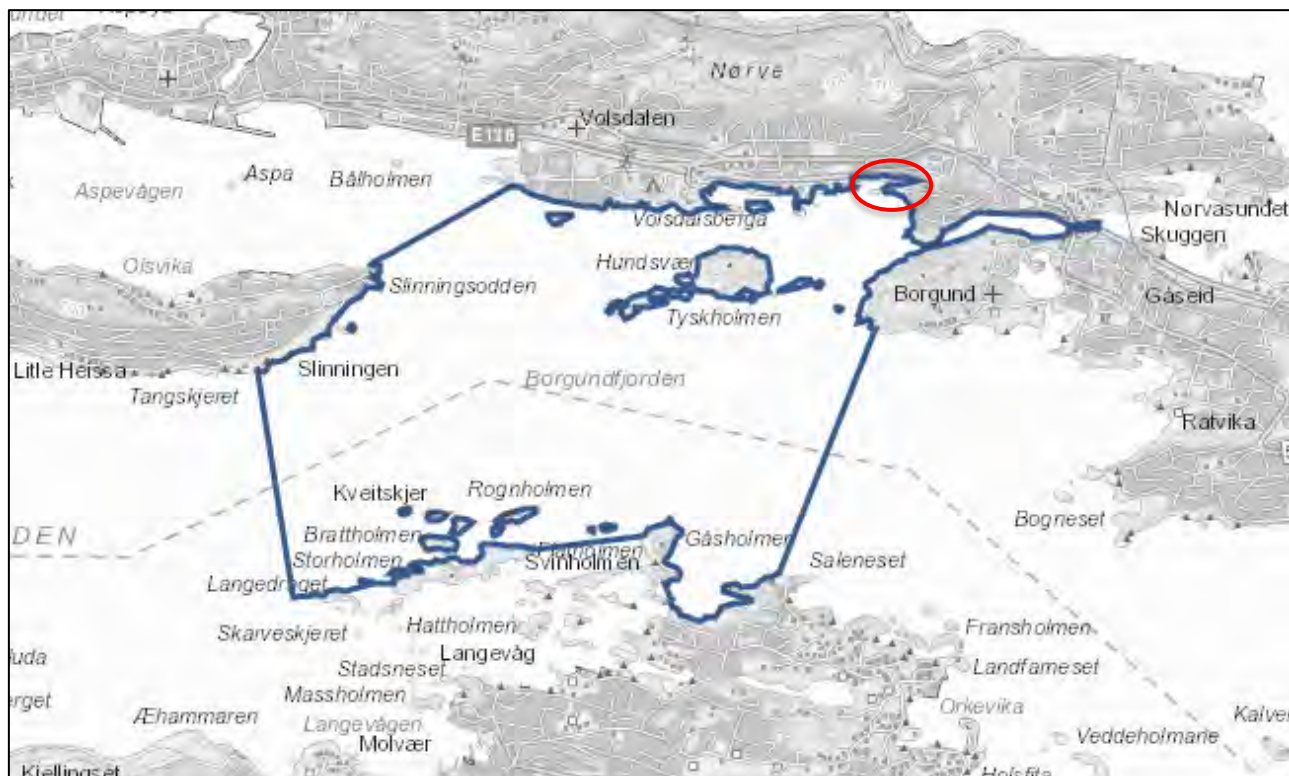
Figur 4 Vannforekomst Borgundfjorden-Vest avgrenset med blå polygon. Tiltaksområdet vist med rød sirkel.

Tiltaksområdene er tilknyttet vannforekomst Borgundfjorden-Vest (lokalitets-ID 0301021300-1-C). Beliggenhet til vannforekomsten er vist i Figur 4. Vannforekomsten har økologisk tilstand «Moderat», og kjemisk tilstand «Dårlig». Nøkkelinformasjon fra databasen [Vann-nett](#) er oppsummert i Tabell 1.

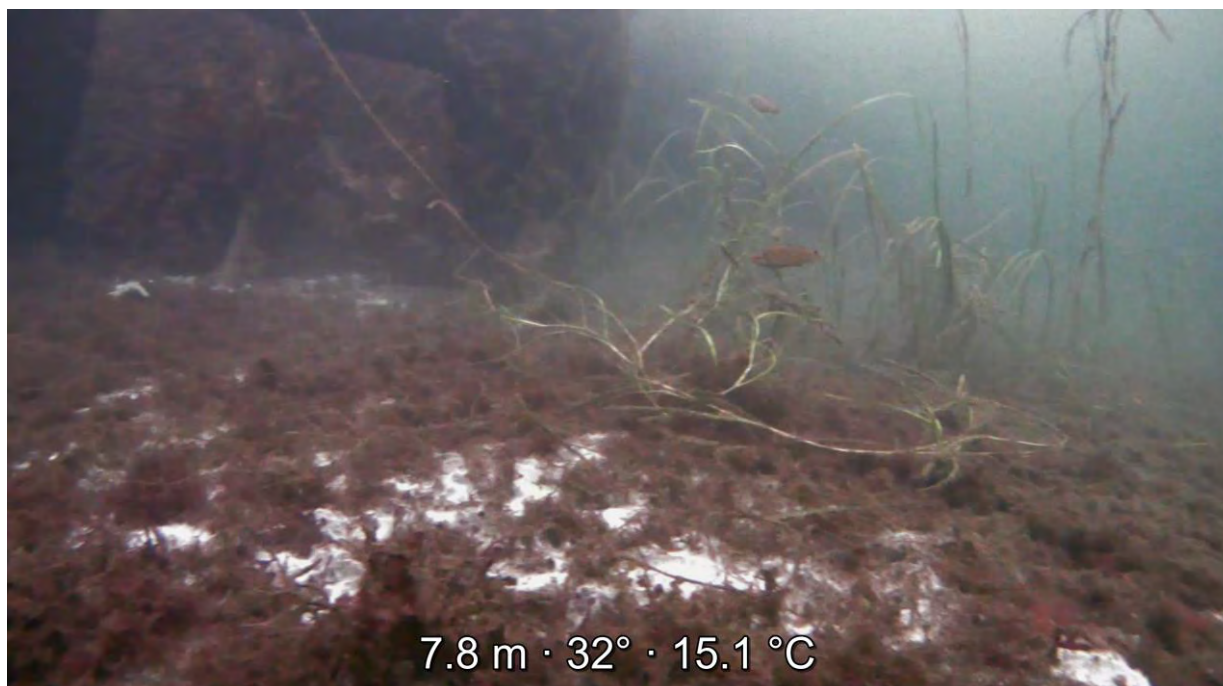
Figur 12 Transekt 1, vest for tiltaksområdet ved gnr/bnr 136/103. Ålegras ved. Hvitt belegg er beggiatoa, (mattedannende bakterier), bergnebb midt i bildet. Bilde 3, jf. Figur 22.

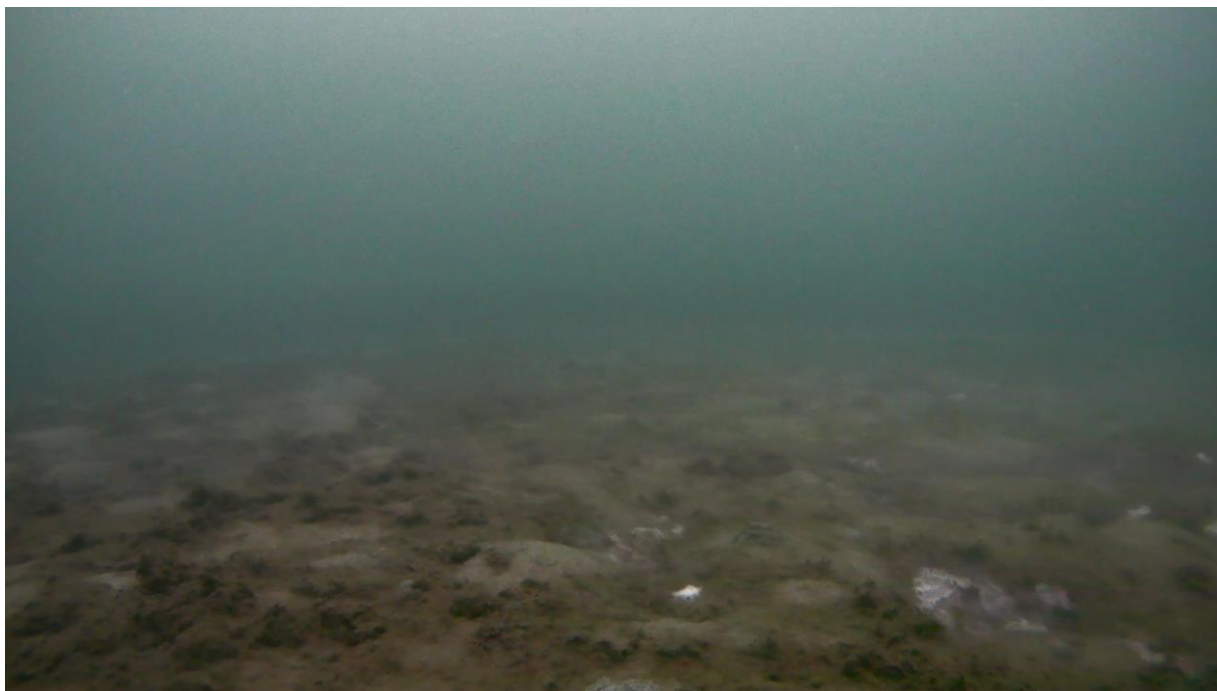
*Figur 14 Transekt 3, vest for tiltaksområdet. Sandbunn med teppe av alger (ubestemte). Bilde 9, jf. Figur 22.*

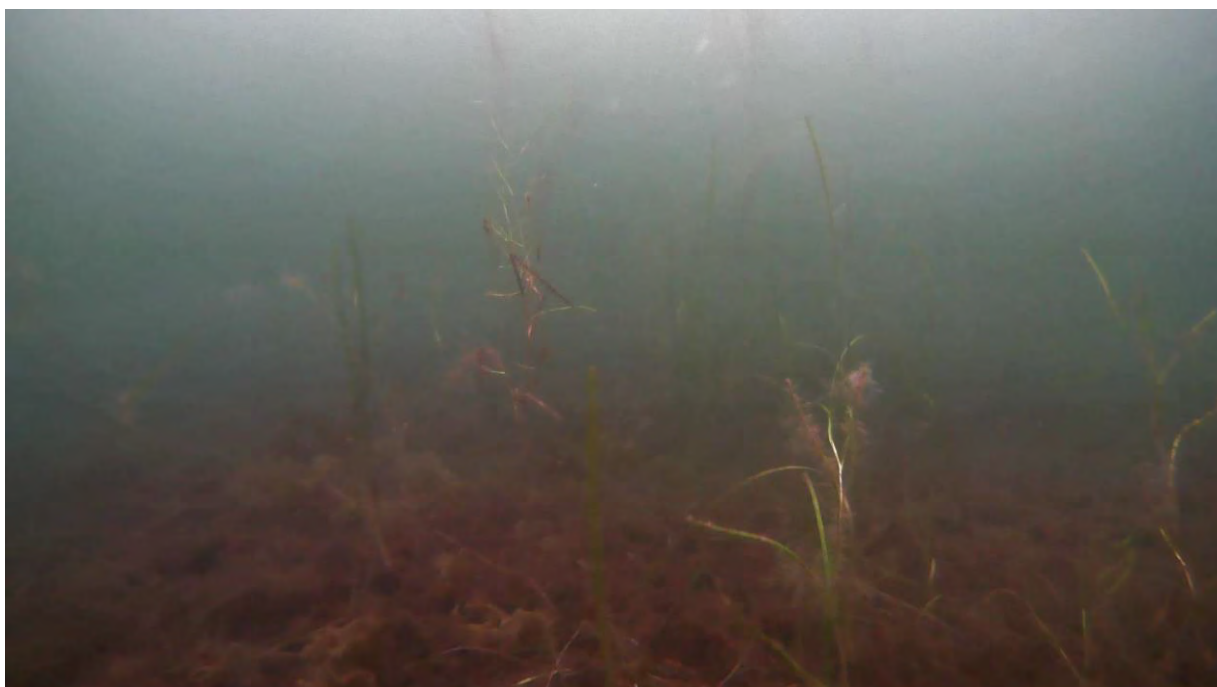
*Figur 15 Transekt 12, vest for tiltaksområdet. Overgang mellom teppe av alger (ubestemte) og ålegras. Bilde 10, jf. Figur 22.*

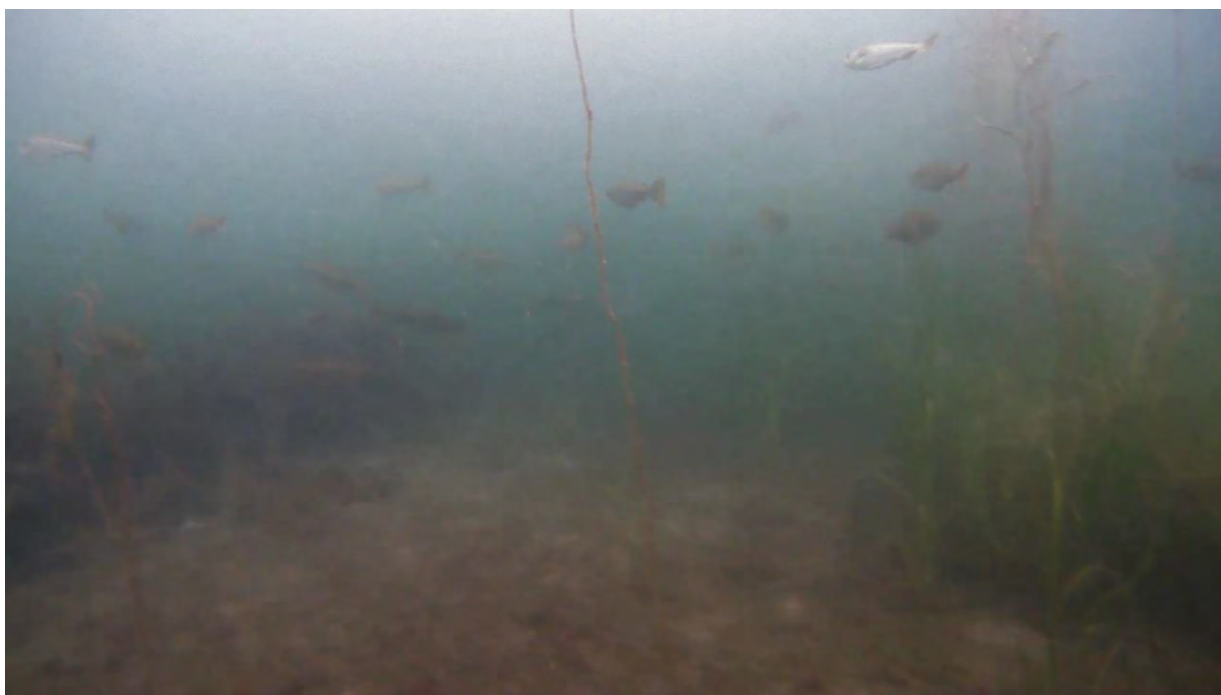
*Figur 19 Transekt 6, i midtre del av Sørnesvågen, utenfor tiltaksområde. Ålegras til høyre i bildet, rør begrodd med alger til venstre. Fiskestim med lyr på næringssøk i vannmassene. Bilde 5, jf. Figur 22*

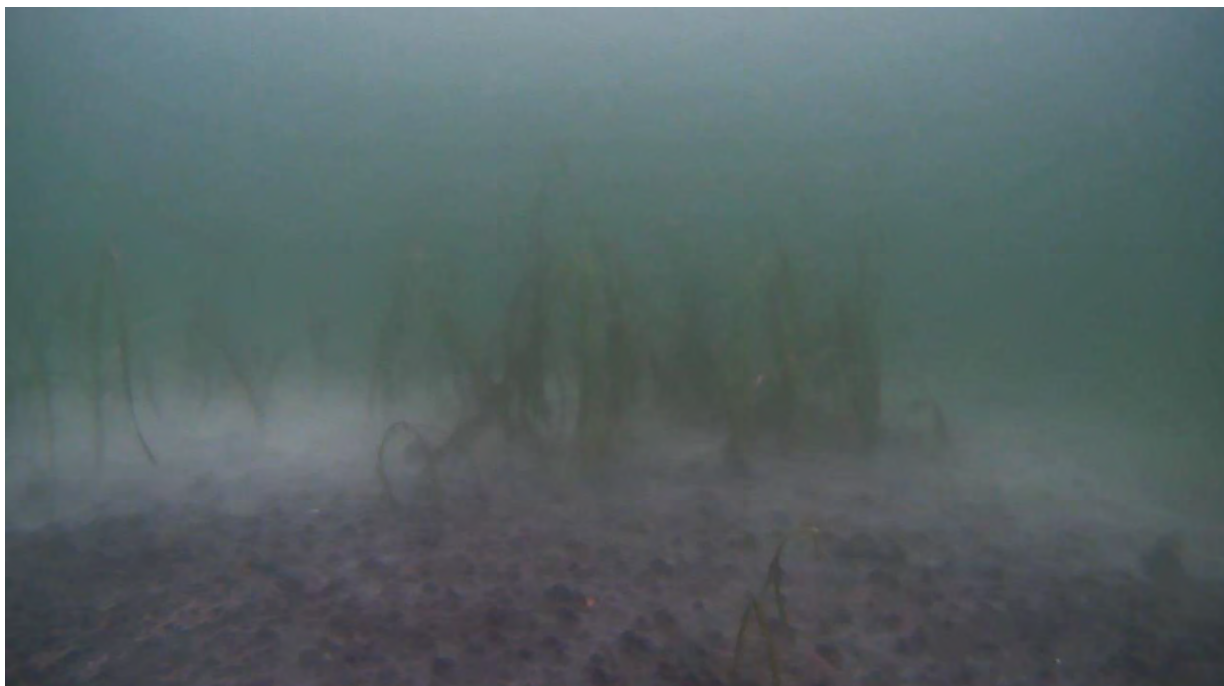
*Figur 20 Transekt 7, Sørnesvågen. Utfyllingsområde. Like ved utløp av overvann. Ålegras som vokser i dårlige bunnforhold. Bilde 6, jf. Figur 22.*
