Dokumenttype  
**Rapport**

Dato  
**Oktober 2025**

# KARTLEGGING AV NATURMANGFOLD

## FINNØYBRUA

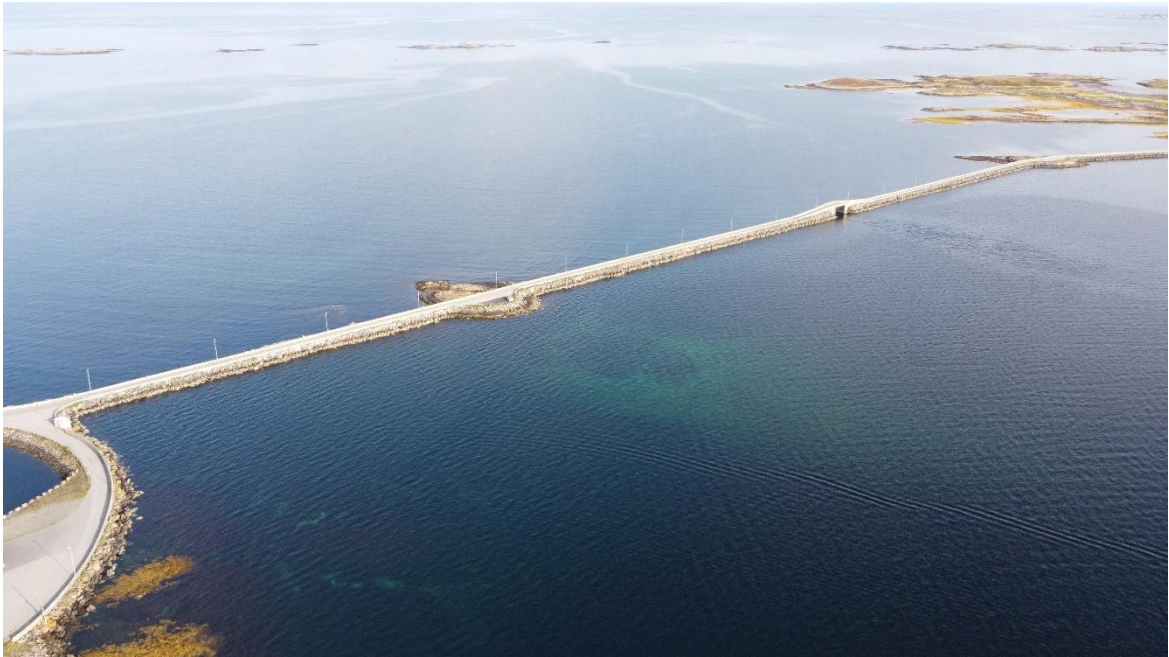
**Figur 1-2. Oversiktsbilde Finnøybrua. Hentet fra Oppdragsbeskrivelse forprosjekt/planprosjekt Finnøybrua. Foto: Erling Mørch.**

Finnøybrua ligger mellom Harøya og Finnøya og er siste ledd i fastlandsforbindelser på Nordøyvegen, Fv. 659 (Figur 1-1, Figur 1-2). Det er påvist alvorlig armeringskorrosjon i landkarene, og det er bestemt at ny bru skal bygges i samme plassering som eksisterende bru. Møre og Romsdal fylkeskommune har begynt prosessen rundt planregulering av strekningen, og i den forbindelse trengs det et forprosjekt for brua og tilstøtende vegovergang. I forbindelse med forprosjektet har Rambøll gjennomført en terrestrisk og marin kartlegging for å undersøke hvilke naturverdier som er i området. Foreliggende rapport oppsummerer eksisterende kunnskapsgrunnlag, resultater fra kartlegging, samt vurderinger rundt tiltakets påvirkning og innspill til avbøtende tiltak.

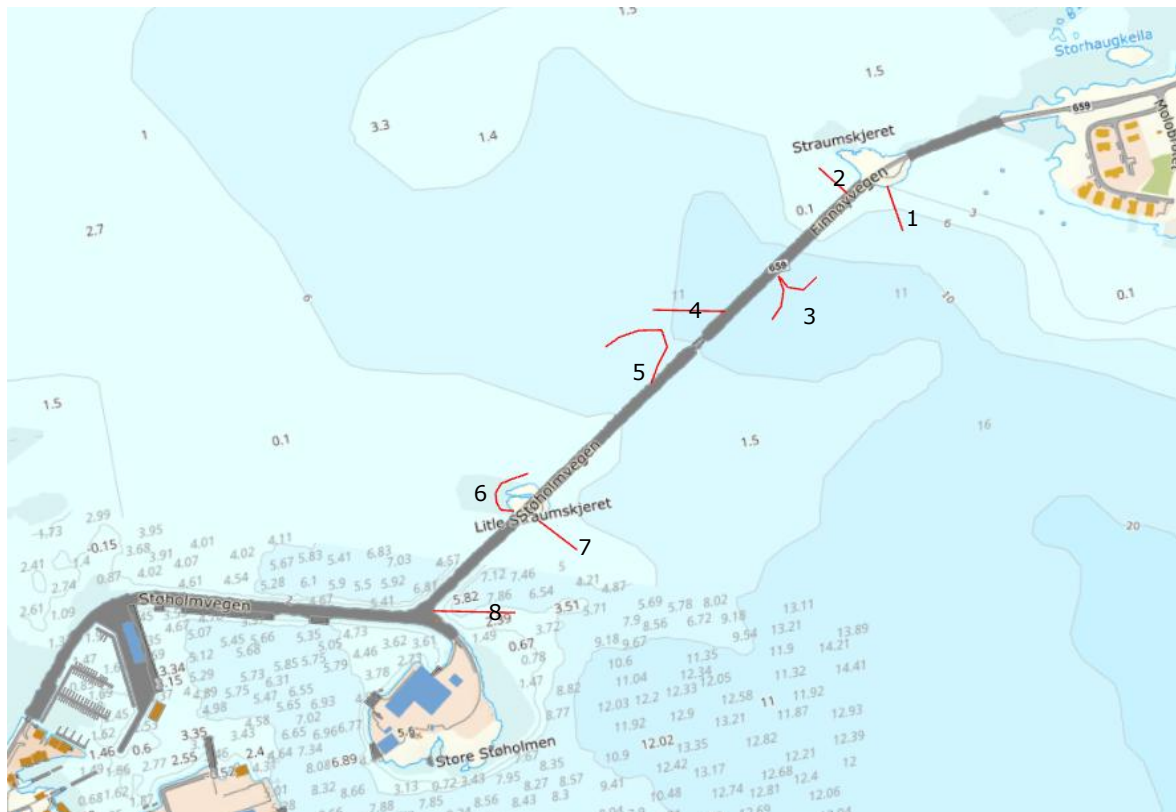
I august 2024 ble marint biologisk mangfold kartlagt ved bruk av undervannsdrone (Gladius mini S) fra land. Den visuelle undersøkelsen ble utført langs 8 transekter, som var opp til 80 meter lange (Figur 2-4).

**Figur 2-4. Kartutsnitt over Finnøybrua, røde linjer viser hvor de ulike transektene ble kjørt.**

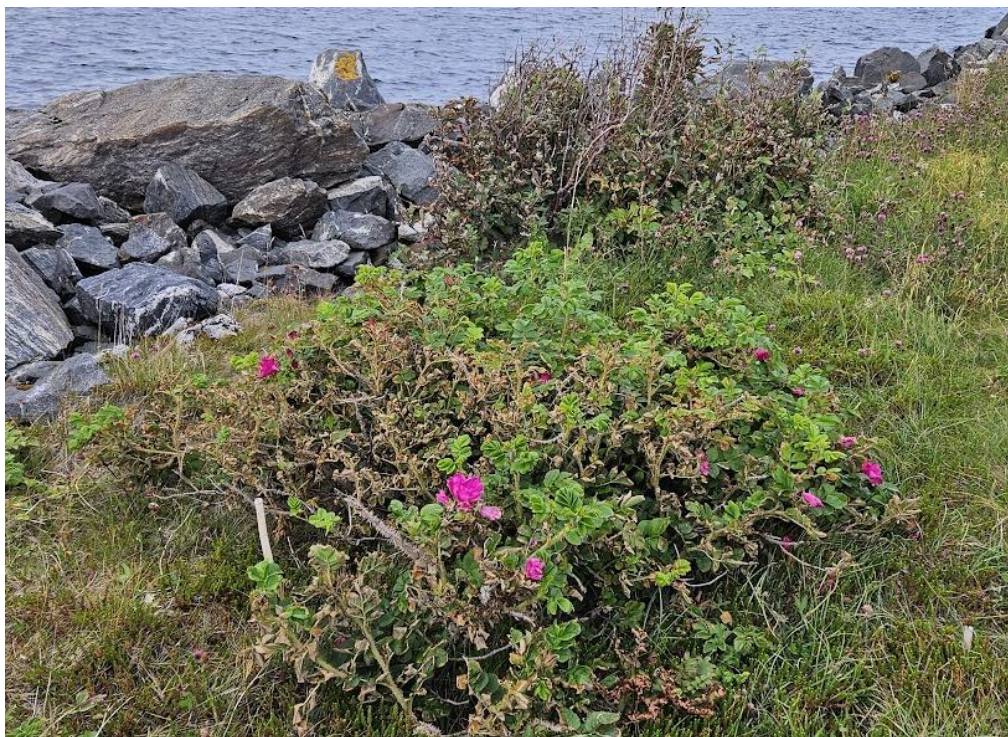
Figur 4-4. Rynkerose observert på Straumskjeret. Foto: Rambøll.

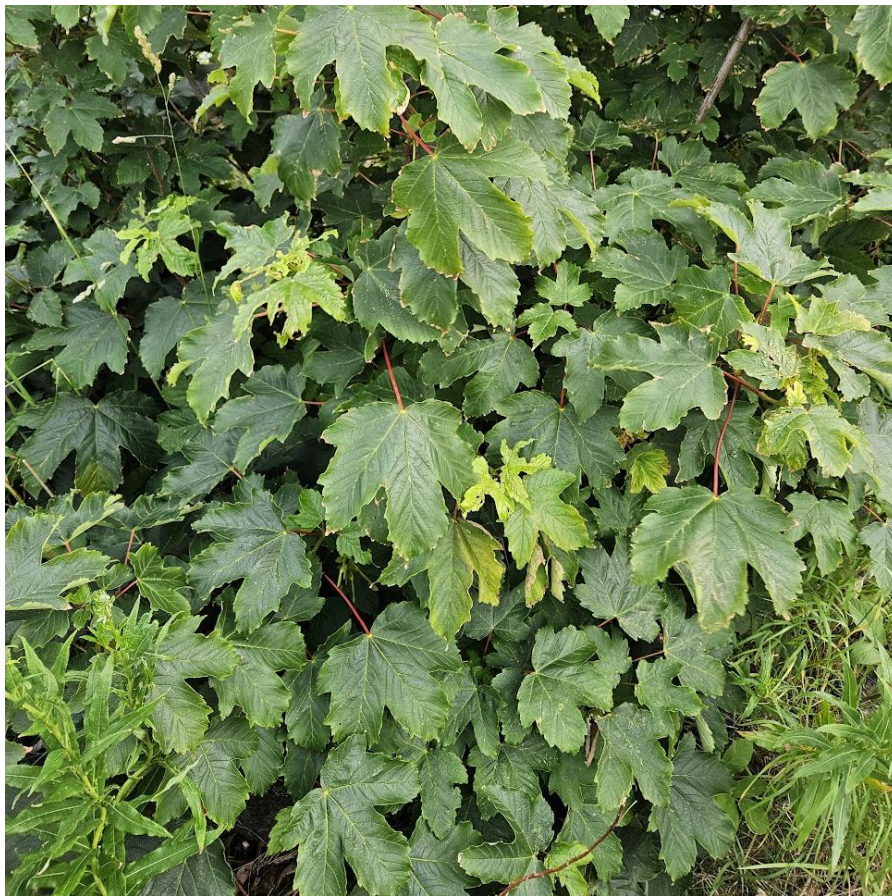
**Figur 4-5. Platanlønn observert på Store Støholmen. Foto: Rambøll.**

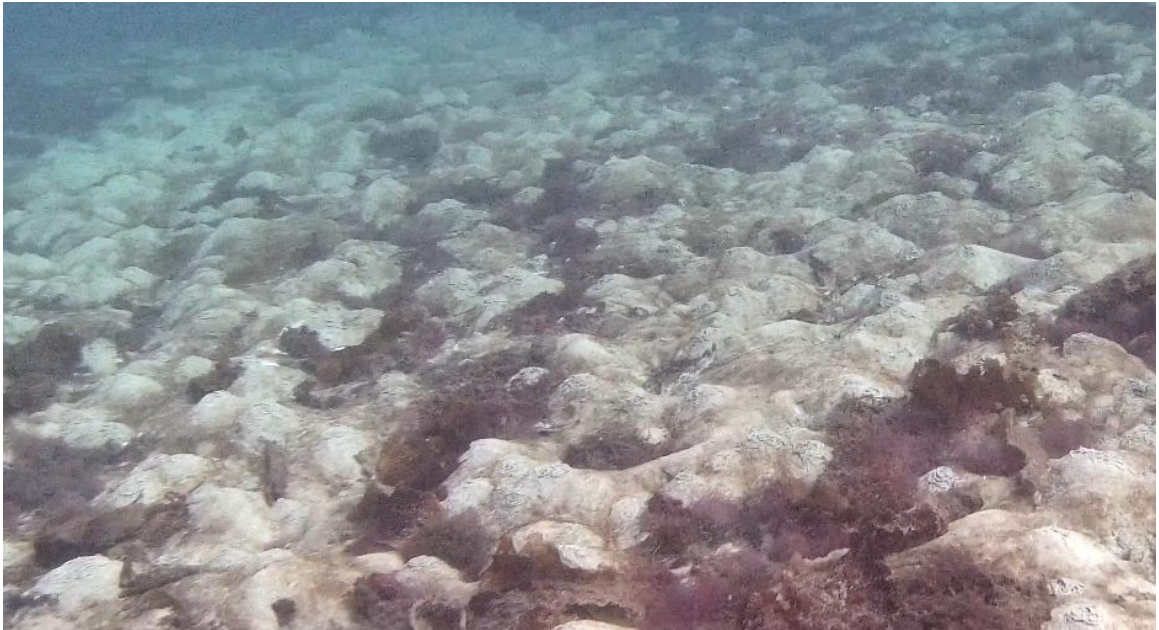
Sjøbunnen langs transektet består av hardbunn og sandbunn. Ved brua er det berg dekket med tareskog og sandbunn fra ca. 6-7 meters dyp. Naturtyper observert i området er grunn marin sedimentbunn og tareskog. Det ble observert småfisk og leppefisk, samt mye fjæremark i området. Representative bilder er vist i Figur 4-7 og Figur 4-8.

Figur 4-7. Viser dominerende substrat fra ca. 7 meters dyp, sandbunn, samt sukkertare dekket med lurv.

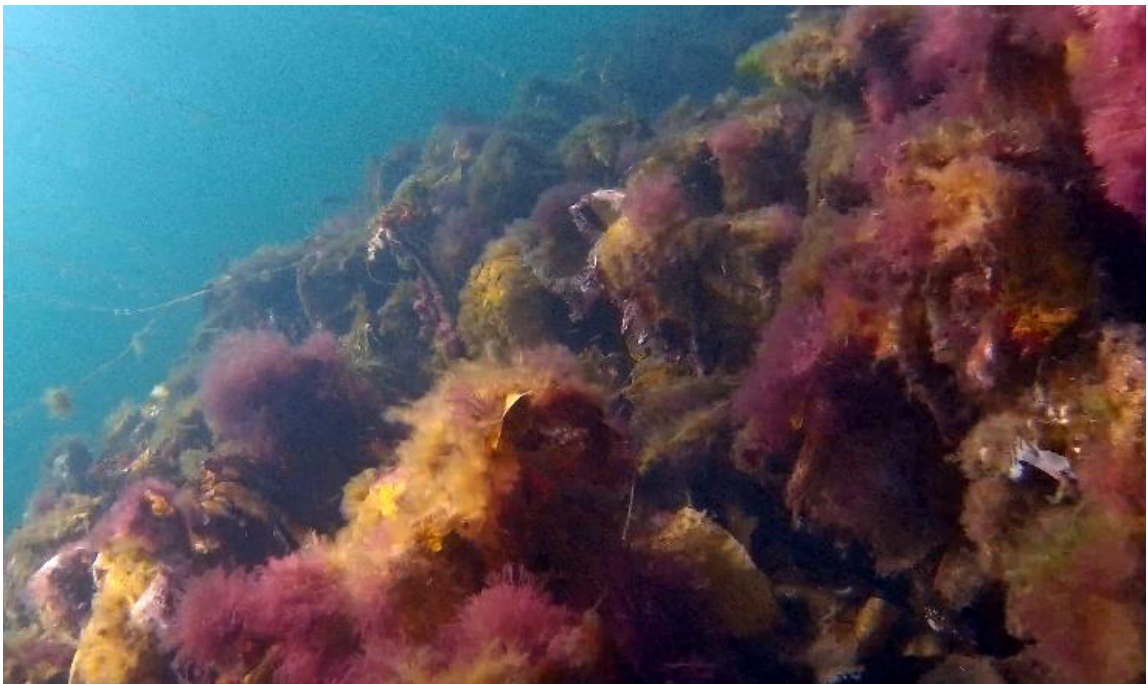
Figur 4-8. Viser tareskog på hardbunn nære brua.

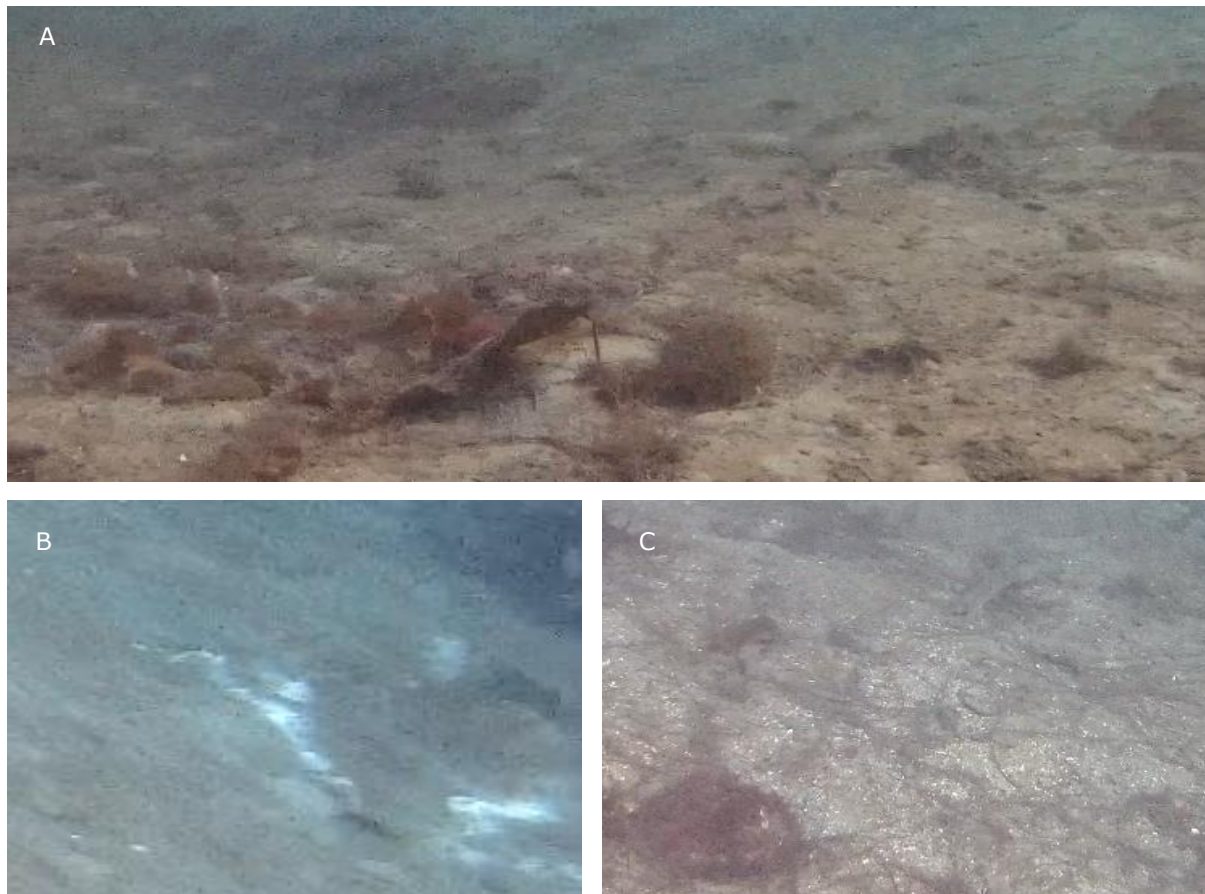
Dominerende substrat langs transektet er sandbunn, og naturtyper observert i området er grunn marin sedimentbunn. Det ble også observert noe grovere sand nær eksisterende fylling, samt enkelte hvite områder som antas å være bakteriematter. Langs transektet ble det observert

leppefisk, småfisk, børstemark og sukkertare spredt på bunnen, samt røde kalkalger på steiner tilhørende brofylling. En del tare var dekket av lurv. Representative bilder er vist i Figur 4-9.

**Figur 4-9. A: Dominerende substrat, sandbunn. B: Hvite bakteriematter. C: Grovere sandbunn.**

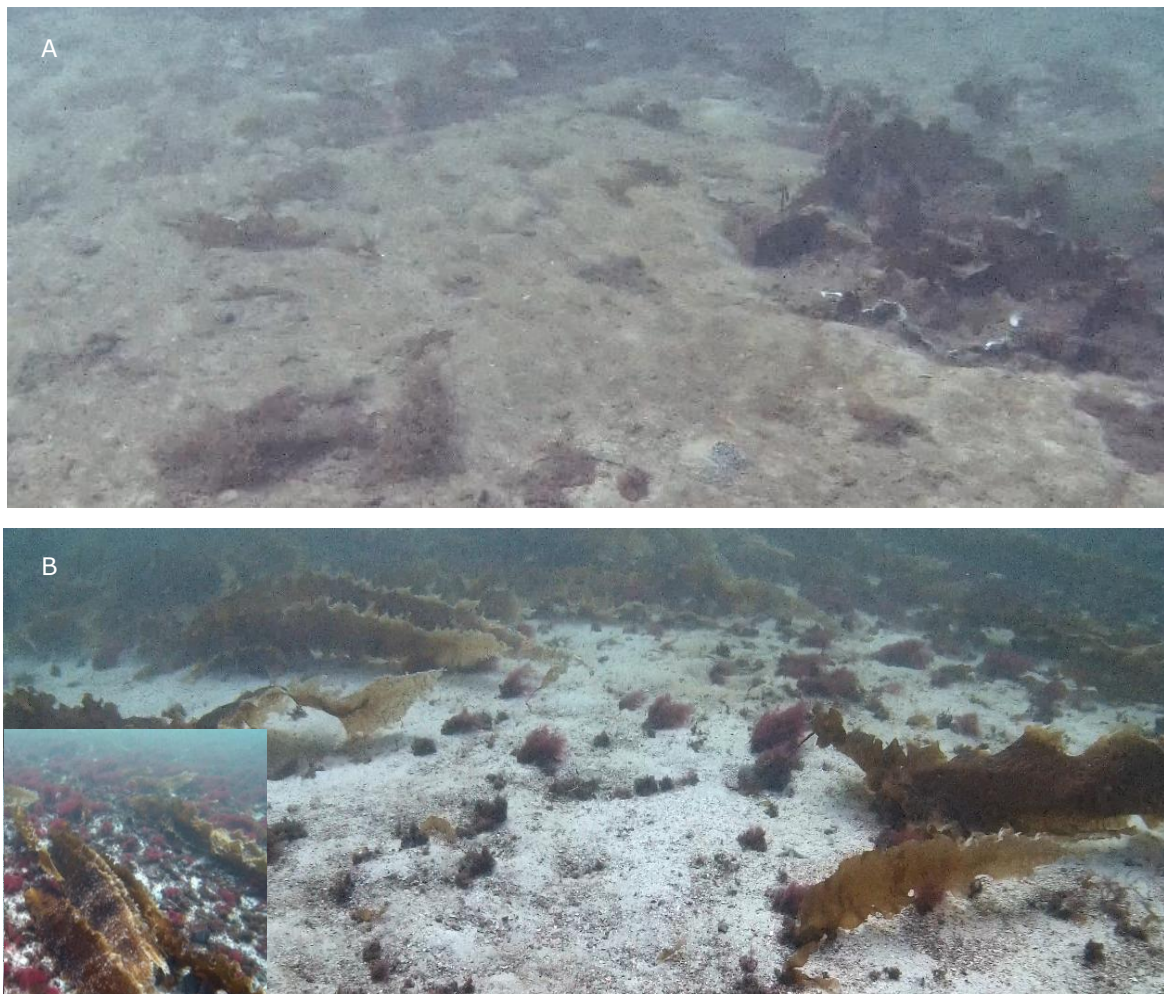
Sjøbunnen langs transektet består av hardbunn og sandbunn. Naturtyper observert i området er sukkertare (på 12 meters dyp), grunn marin sedimentbunn og skjellsand, hvorav skjellsand er en spesiell naturtype iht. DN-håndbok 19.

Nær brofyllingen ble det observert stortare, samt grøninalger, trolig havsalat (*Ulva* sp.), og rur (*Balanidae* sp.) på steiner tilhørende fylling. En del tare var dekket av lurv. Langs transektet ble det observert småfisk, leppefisk, sei, sjøstjerner, fjæremark og skjellforekomster. Representative bilder er vist i Figur 4-10.

**Figur 4-10. Viser naturtyper i området med sukkertare. A: Grunn marin sedimentbunn. B: Skjellsand.**

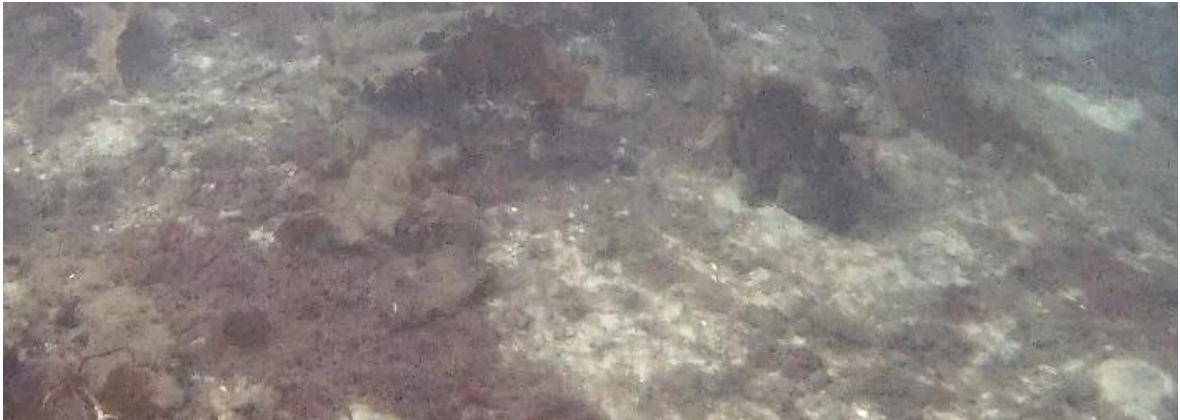
Sjøbunnen langs transektet består av sandbunn, og naturtyper observert i området er grunn marin sedimentbunn (Figur 4-11). Det ble observert mye sukkertare liggende på sjøbunnen, dekket av lurv. Langs transektet ble det observert småfisk, leppefisk, fjæremark, sjøstjerner, kråkebolle, og røde kalkalger på steiner tilhørende brofylling.

**Figur 4-11. Viser substrat i området, sandbunn, samt sukkertare dekket med lurv.**

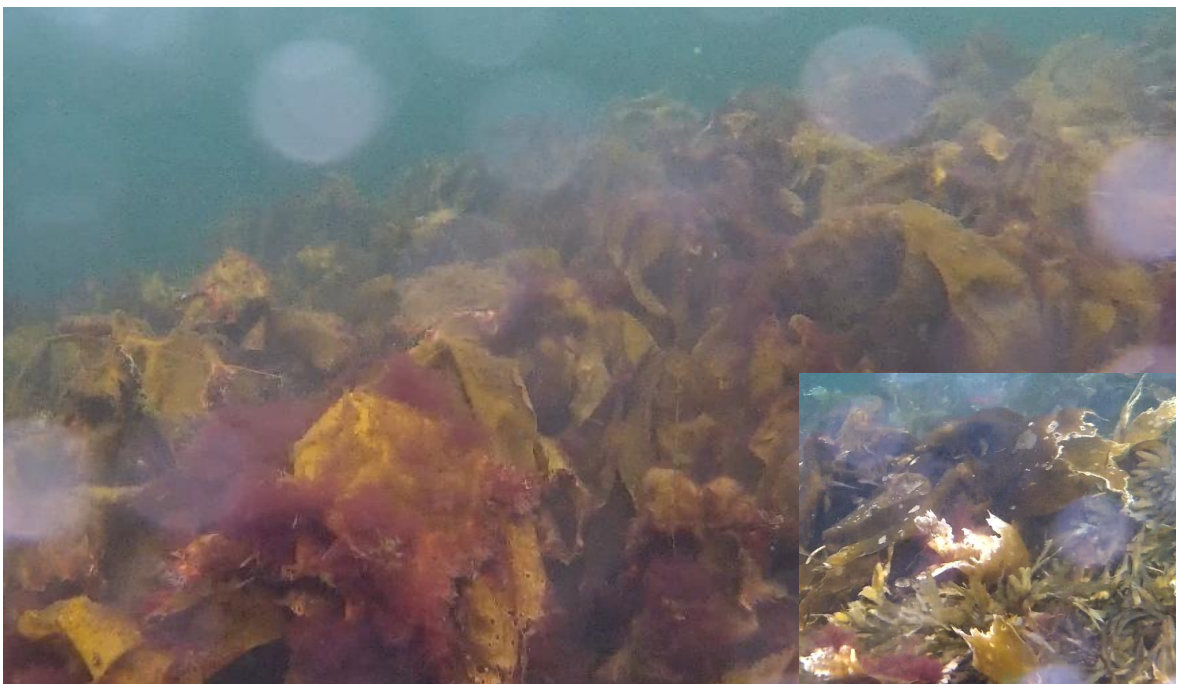
Sjøbunnen langs transektet består av hardbunn, hhv. berg og større steiner som er dekket med tareskog (Figur 4-12). Naturtyper observert i området er grunn marin fastbunn. Det ble observert rur på steinene, mye sagtang i de øvre vannmassene, samt småfisk. Noe av stortaren hadde hvite flekker på seg, som muligens kan være bakterievekst.

**Figur 4-12. Viser tareskog i området, lite bilde til høyre viser hvite flekker på taren.**

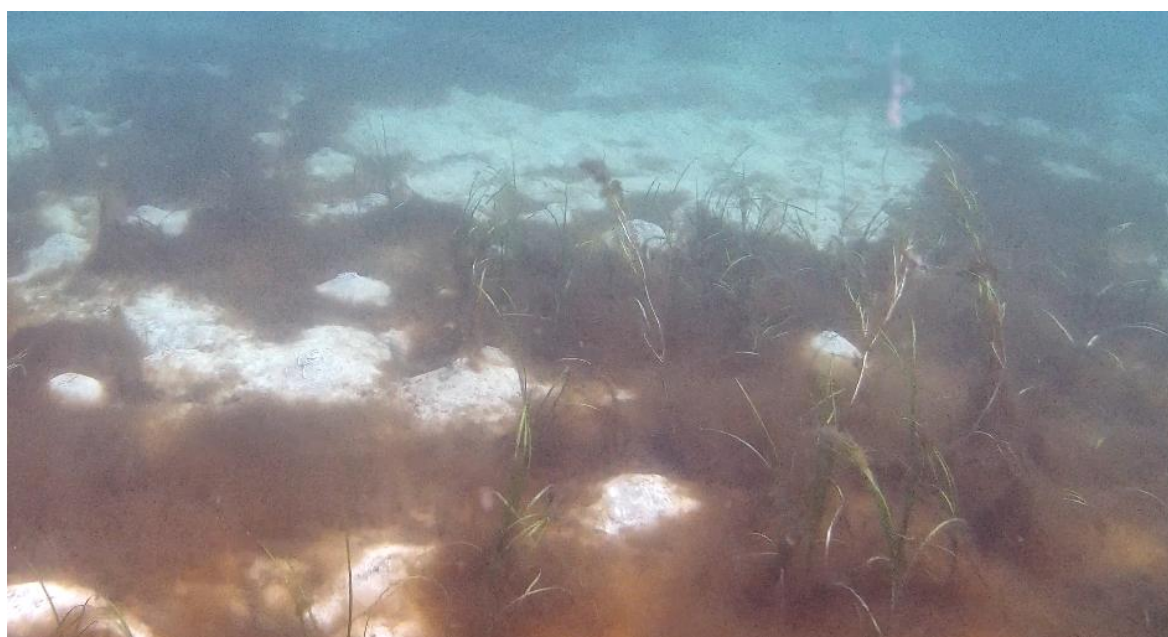
**Figur 4-14. Viser sandbunn med ålegraseng observert i området.**
